**Inspectie rapportage Noodverlichting**

In dit rapport zijn de bevindingen vermeld van het onderhoud aan de noodverlichtingsinstallatie zoals omschreven in het algemene deel van dit rapport. De inspectie is uitgevoerd conform ISSO 79 publicatie.

Installatie type : Decentraalsysteem

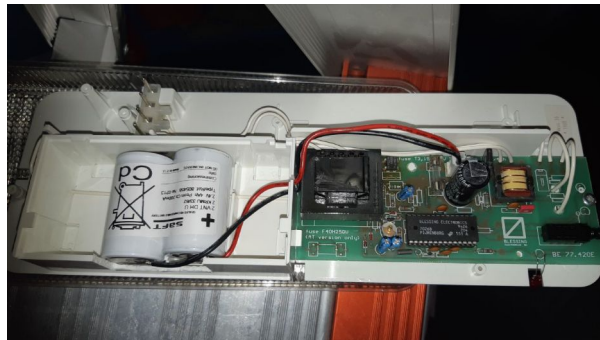
**Unit2: 0.23**

Armatuur functioneerde niet in nood

Accu defect. schakelt maar gaat gelijk uit.

xxxx adviseert een ontwerp/advies uit te mogen brengen conform regelgeving noodverlichting om bovenstaande op orde te krijgen. leeftijd accu,s overschreden. de led armaturen halen hun autonomie tijd de TL8 armaturen niet. 1 defect armatuur en 1 defecte accu. pictogrammen voldoen niet aan de huidige norm wel aan de oude norm.

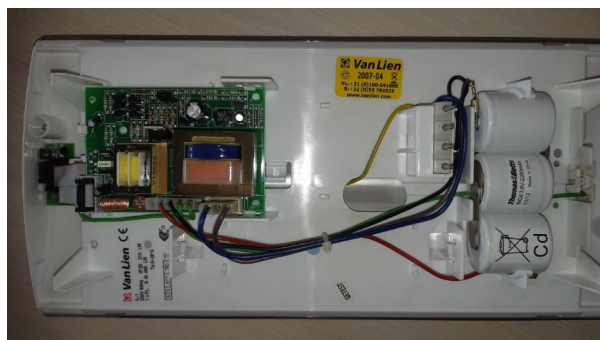
**Unit2: 0.25**

Armatuur functioneerde niet in nood.schakelt niet over. intern defect.
